# 군자동공영주차장 석면실태조사

Asbestos 석면안전관리법 건축물 석면조사보고서

2013. 12

• 용 역 수 행 대 상 : 군자동공영주차장

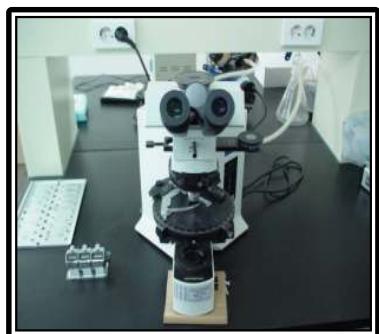
[편광 현미경]

편광현미경(Polarized Light Microscope, PLM)을 사용하여 석면조사 및 광물질이 가지고 있는 정도관리규정(노동부고시 제2009-32호)에 따라 건축물 내 석면함유 유무를 분석한다. 광물질이 가지고 있는 굴절률 등 결정광학 특성을 확인하여 석면 함유 여부와 함유된 석면의 종류 및 함유율을 분석하는 방법이다. 편광현미경은 한쪽 방향으로 빛이 투과되는 편광판이 재울대 상하에 있으며 광물의 굴절률, 다색성, 형태, 신장을부호, 소광현상 등을 관찰하는데 사용됨.

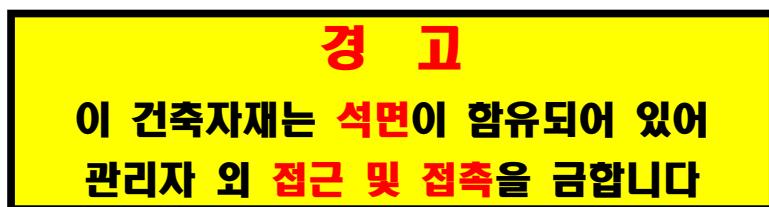
사진1. <석면건축자재 경고 표시>

- 1) 군자동공영주차장 건축물에 대한 석면조사결과 석면함유물질을 포함하고 있는 건축물 및 시설물에 대한 종합적이고 체계적인 석면조사결과를 바탕으로 석면함유물질에 대한 현황을 파악하게 되었다. 이는 석면의심물질과 석면함유물질의 유무에 대한 석면조사 자료의 확보라는 의미를 넘어서 체계적으로 관리할 수 있는 방안을 모색하고 수립하는데 중요한 기초를 마련하였는데 더 큰 의미를 가지게 되었음.
- 2) 현재 노동부의 “산업안전보건법” 및 환경부의 “석면안전관리법”을 기초로 석면조사 및 석면의 체계적 관리가 한 층 더 강화되고 체계적으로 유지/관리가 가능한 법적 체계가 마련이 되었음.  
기존의 단순한 건축물의 철거 및 해체/제거 시에만 실시하는 수동적인 석면조사와 대응을 넘어 건축물에 사용된 석면함유물질과 석면의심물질의 현황파악과 연차별 체계적 관리방안 수립을 위한 능동적 석면조사 및 대응 수립이 한 단계 발전되어 실시되고 있는 만큼 추후 석면에 대한 체계적 관리가 더욱 더 중요해진 시점에 이르렀음.
- 3) 건축물소유주는 위해성 등급 “중간” 이상인 석면건축자재가 있는 장소에 다음의 이용자가 쉽게 확인할 수 있도록 경고문을 게시 또는 부착하여야 함.

- 주) 1. 크기는 가로 14.5센티미터, 세로 4센티미터 이상
- 2. 글자는 노랑 바탕에 흑색, 다만 “경고”, “석면”, “접근 및 접촉” 글자는 적색
